**PARTIJONDERZOEK**  
**OPHELIALAAN- STOMMEERWEG**  
**te AALSMEER**

Rapportnummer: 2017432-P

9 november 2017

In opdracht van J. Koper & Zn. BV is een partijkeuring uitgevoerd naar de hergebruiks- en toepassingsmogelijkheden van de vrijkomende grond in het kader van herinrichting van de locatie Ophelialaan- Stommeerweg te Aalsmeer, gemeente Aalsmeer.

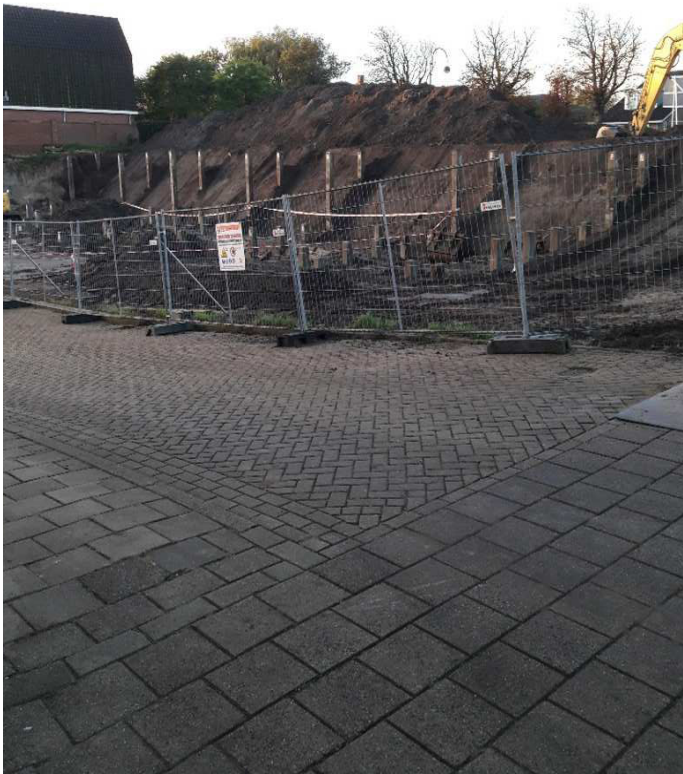
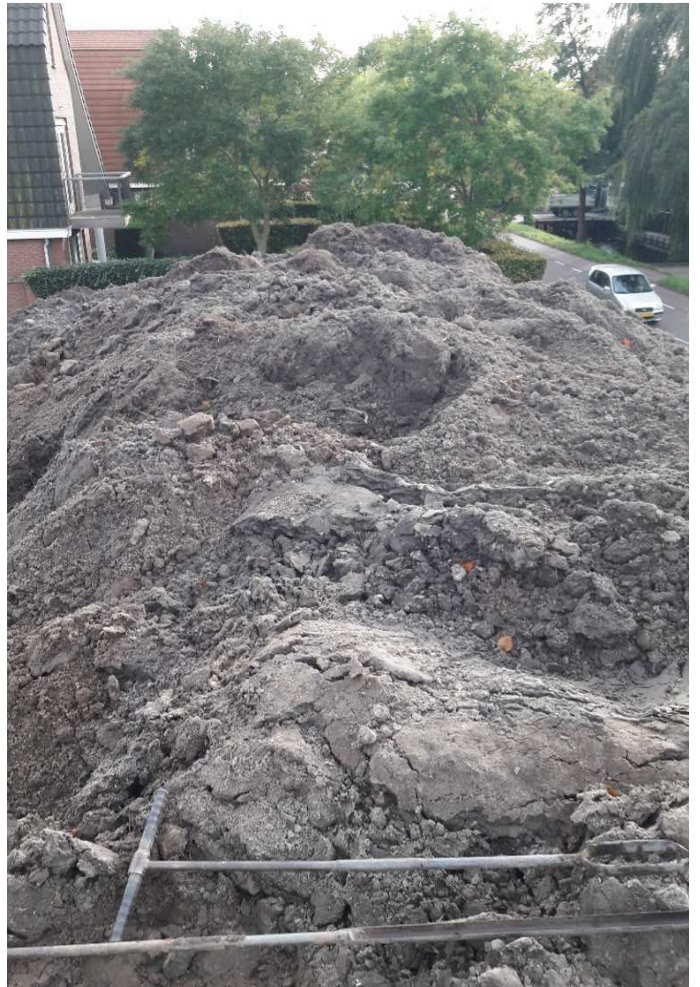
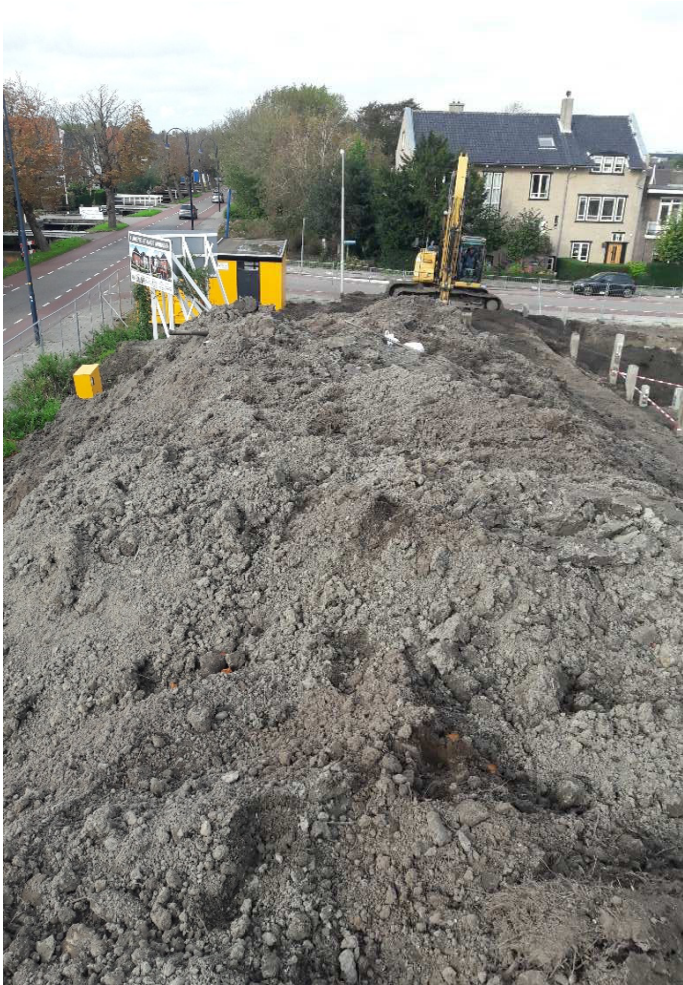
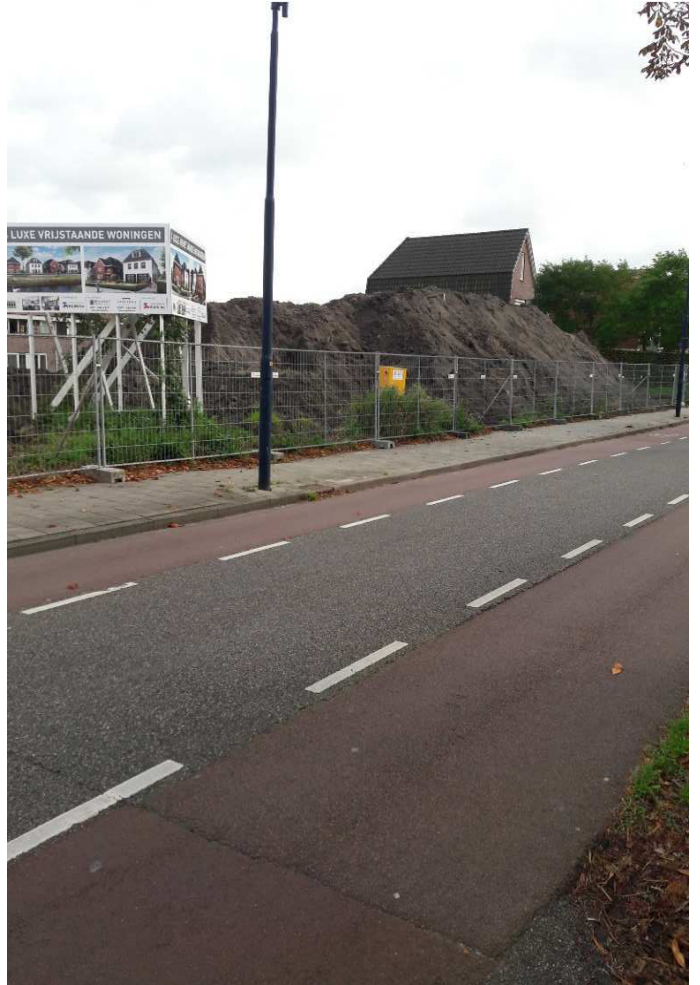
## BIJLAGE 7 FOTO'S MONSTERMATERIAAL EN OF PARTIJ

Er zijn geen bijmengingen met bodemvreemd materiaal waargenomen. Op de locatie is tijdens het veldonderzoek geen asbestverdacht materiaal op het maaiveld of in de opgeboorde grond aangetroffen. Aangezien de boringen met een edelman en guts (diameter 5 cm) zijn verricht, is deze informatie slechts indicatief.
